Звіт 2019/19

**про проведення технічного обстеження будівель та споруд
Державного Підприємства «АРТЕМСІЛЬ» за адресою:
вул.Лермонтова,1, м.Соледар, Бахмутський район,
Донецька обл., 84545**

Солефабрика, інв. № 15152 (рудник №7)

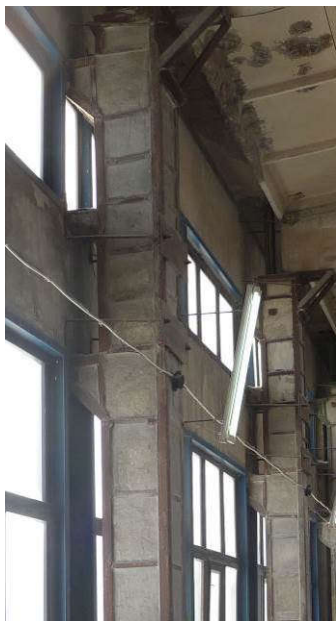
Фото 1 Підсилення колон сталевими обіймами з металевих прокатних кутків на пластинах.

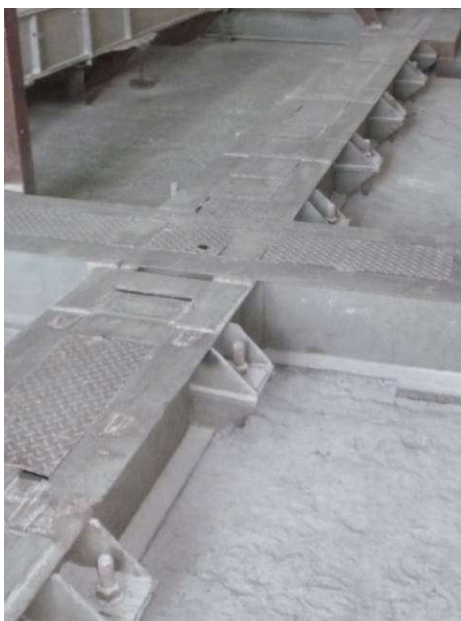
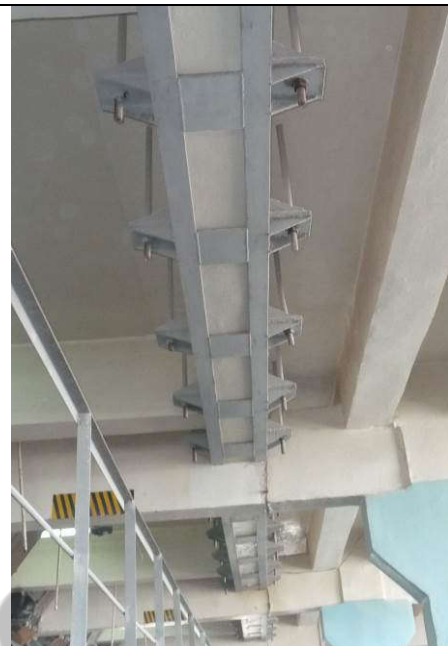
Фото 2, 3 Підсилення балок міжповерхового перекриття за допомогою встановлення зверху додаткових металевих балок складеного перерізу. закріплення балок до конструкцій підсилення виконано за допомогою улаштування сталевих обійм та затяжки шпильок

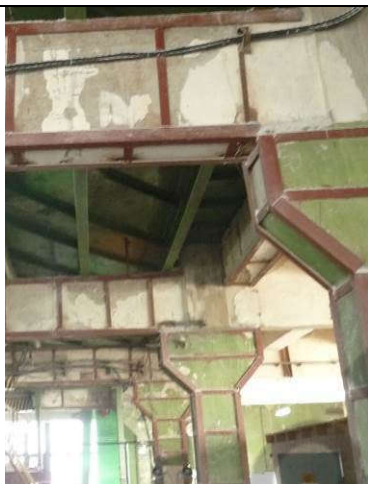
Фото 4 Підсилення балок міжповерхового перекриття зверху сталевими обіймами з прокатних елементів

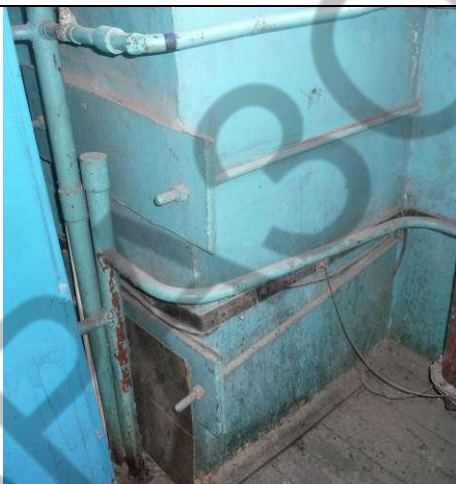
Фото 5 Підсилення кріплень стінових панелей до колон за допомогою сталевих хомутів на шпильках

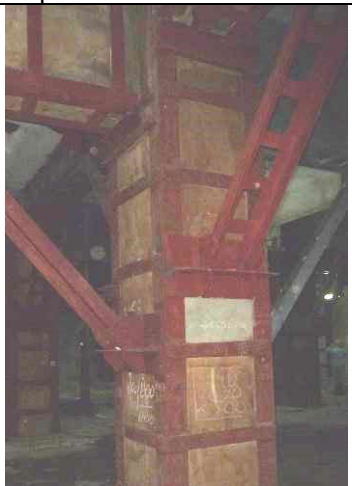
Фото 6, 7 Підсилення цегляних стін та вузлів їх сполучення металевими тяжами

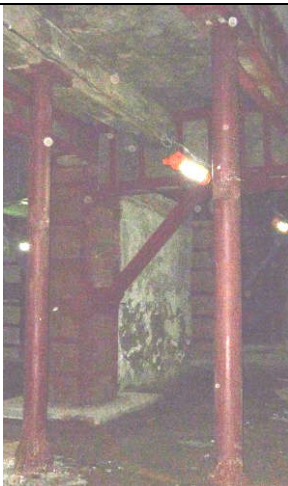
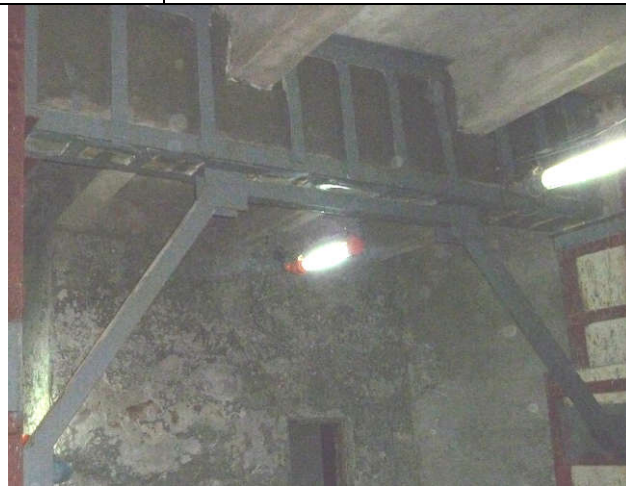
Фото 8, 9, 10 Підсилення колон підвалу та балок надпідвального перекриття

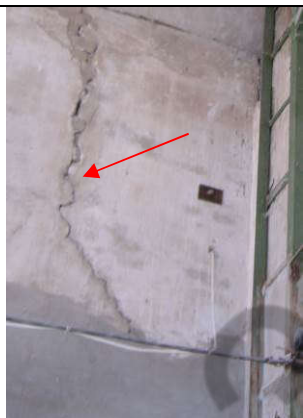
Пошкодження 3.3 Наскрізні тріщини на всю висоту стінових панелей шириною розкриття до 5 мм	Пошкодження 3.4 Ділянки замочування поверхні стінових панелей на площі до 1 м ²	Пошкодження 3.5 Корозійні пошкодження підвіконних відливів становлять до 20%
Фото 23	Фото 24

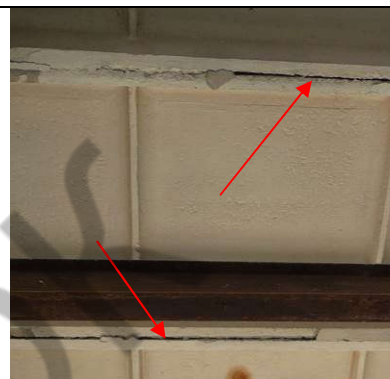
4.4	Див. схеми дефектів та пошкоджень	Випадіння розчину з міжпанельних швів між плитами перекриття та покриття на ділянках до 5 м	III ¹⁰⁾	
	Фото 28			
4.5	Див. схеми дефектів та пошкоджень	Просочення товщі бетону балок, плит перекриття та бетонних підлог мастилами на ділянках площею до 3 м ²	III ¹¹⁾	
	Фото 29

Пошкодження 4.2 Вирубана ділянка балки перекриття на глибину до 50 мм на ділянці до 0,5 м	Пошкодження 4.4 Випадіння розчину з міжпанельних швів між плитами перекриття та покриття на ділянках до 5 м	
Фото 29	Фото 30

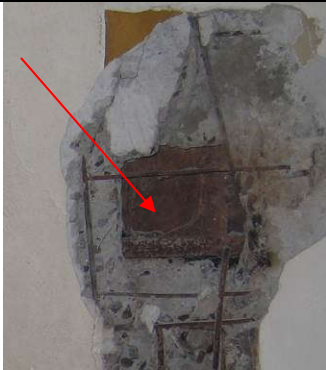
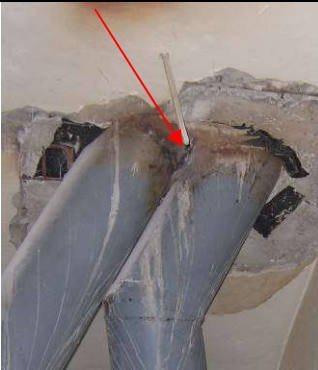
4.6	Осі М-К,28-29; Позн.+28,24	Прогини до 20 мм листів металевих ділянок в перекритті;	II ¹²⁾	
	Фото 30			
4.7	Див. схеми дефектів та пошкоджень	Пробиті отвори в плитах покриття та перекриття, в т. ч. місцях проходу технологічного обладнання	II ⁹⁾	
	Фото 30,31

Пошкодження 4.7 Пробиті отвори в плитах покриття та перекриття, в т.ч. місцях проходу технологічного обладнання		Пошкодження 4.8 Ділянки замочування плит покриття балок та плит перекриття на площі до 2 м ²

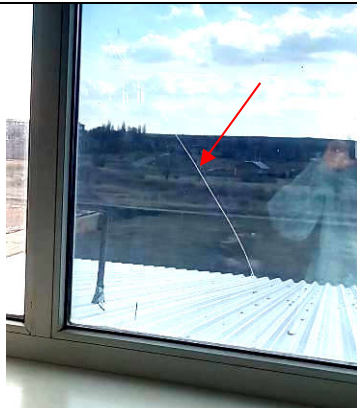
Пошкодження 8.1 Поява та тривалий розвиток тріщин в склопакетах віконних рам
